RELATÓRIO DE VISITA TÉCNICA

VISITA TÉCNICA AOS SISTEMAS DE ABASTECIMENTO DE ÁGUA E ESGOTAMENTO SANITÁRIO DE XINGUARA

GRUPO TÉCNICO DE SANEAMENTO
BELÉM – PARÁ

2021

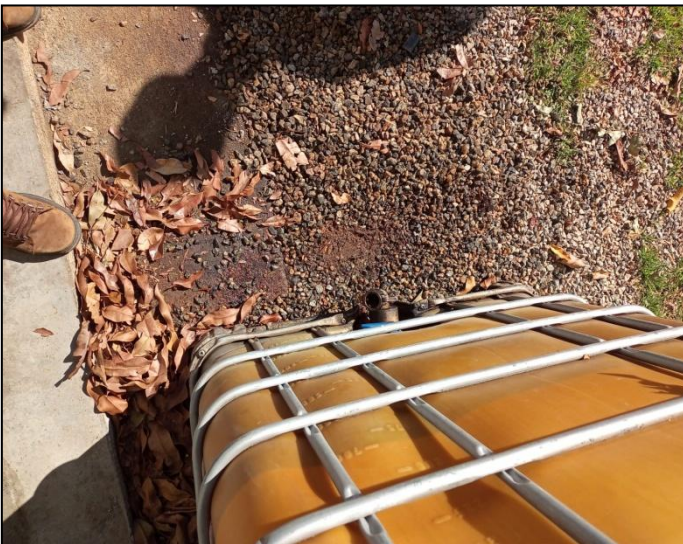
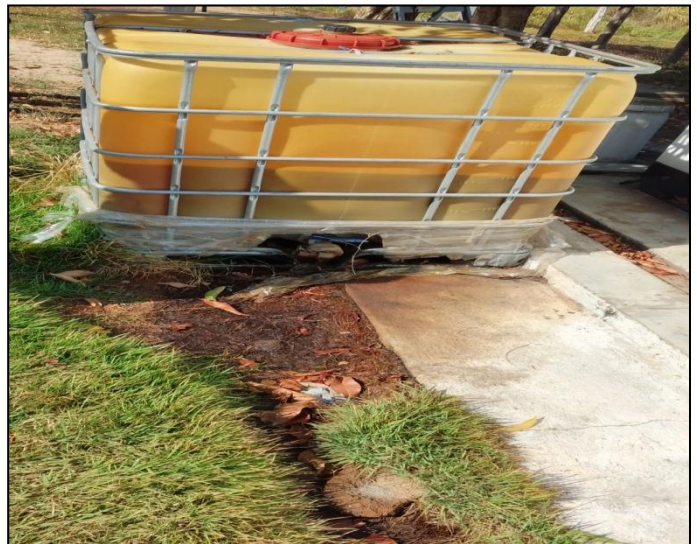
Foi constatado o vazamento de óleo no solo (Fotografias 1 e 2), estando em desconformidade com a Lei Federal Nº 9.605/1998; Lei Estadual Nº 5887/1995; Lei Municipal Nº 1.007/2017; NBR 14735-3/2012-Emenda 1:2017; Decreto Federal Nº 10.088/2019; NBR 12235/1992; ISO 31000/2018; e NR 9/2020.

Fotografias 1 e 2 – Vazamento de óleo no solo.

- 1 – Readequação do sistema de drenagem oleosa, com a implantação de unidades que não permitam o vazamento de óleo no solo, com o adequado encaminhamento para a caixa separadora de água e óleo;
- 2 – Substituição do registro e anéis de vedação do reservatório apoiado utilizado no sistema de drenagem oleosa;
- 3 – Fornecimento e instalação de placa com dados técnicos da unidade de abastecimento com qualidade visual; e
- 4 – Reunião com representantes da Prefeitura para tratar da recomposição de solos e queimadas na área do RAP 001.

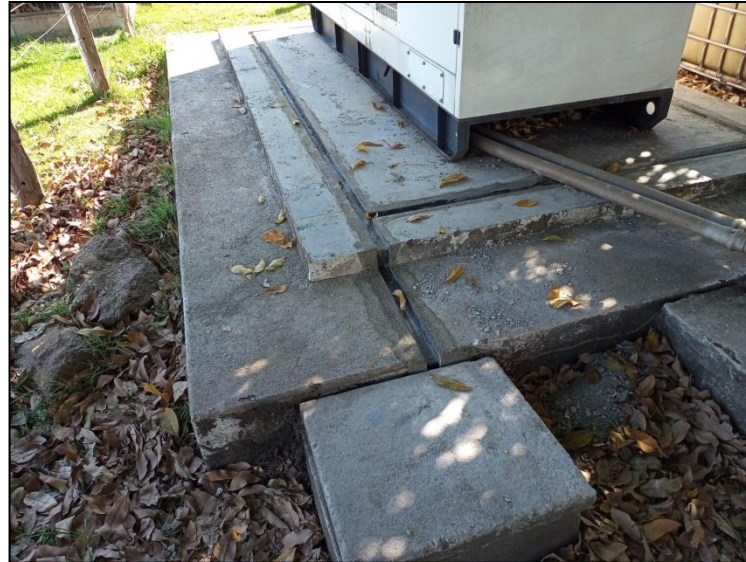
A execução do sistema de drenagem oleosa apresentou falhas técnicas para a condução e tratamento, conforme mostrado na Fotografia 3.

Fotografia 3 – Sistema de drenagem oleosa.

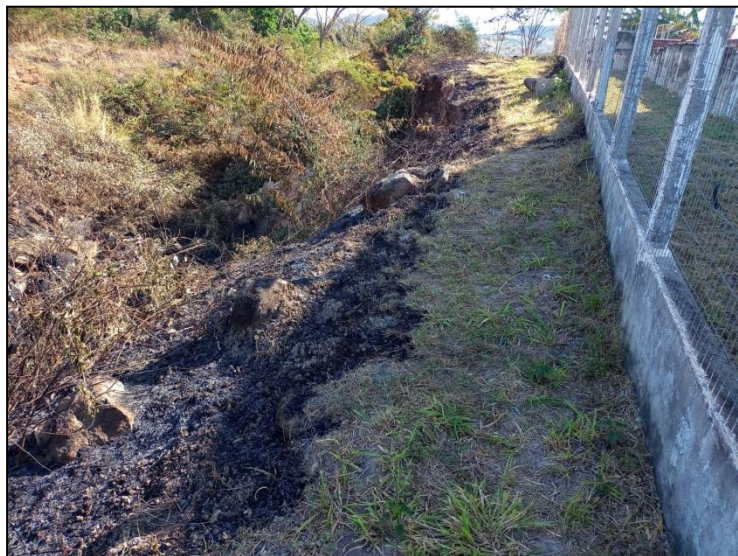
No RAP 001 de 1500m³, permanece o problema recorrente de erosão ao redor do reservatório, colocando em risco a segurança das unidades do sistema de abastecimento de água. Além disso, focos de queimadas surgiram em diferentes laterais da cerca de proteção, podendo ser analisado na Fotografia 4.

Fotografia 4 – Erosão e queimada na área do RAP.
